COMPLESSO ARCHITETTONICO DEL BATTISTERO ROMANICO E DELLA CHIESA DI SAN PONSO

OPERE DI RESTAURO CONSERVATIVO: INTERVENTI RECENTI E IN PROGETTO

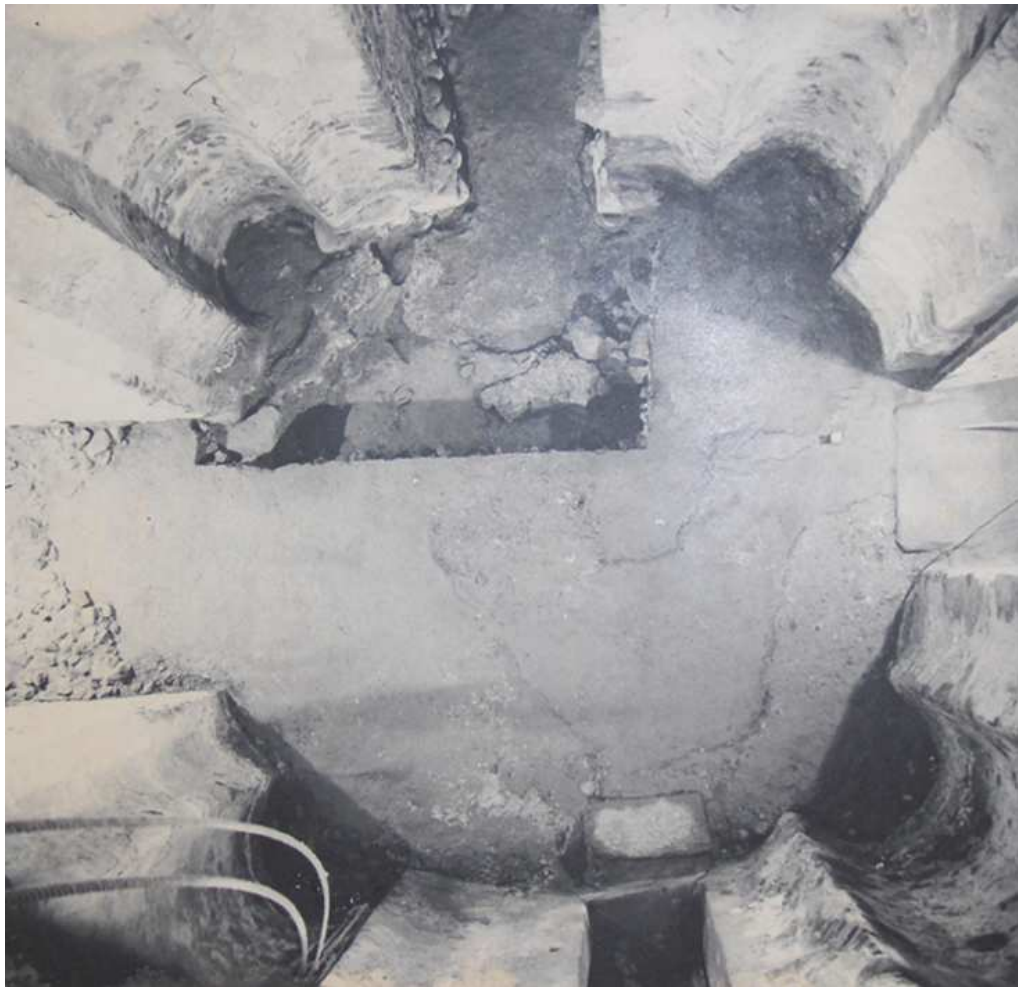
L. Pejrani Baricco, vista Battistero dall'alto con scavo aperto, 1979

Il saggio condotto all'esterno della Chiesa ha rivelato come le fondazioni dell'edificio siano costituite da successive sovrapposizioni. I primi strati risultano posteriori ad un gruppo di tombe del VII-VIII secolo e si articolano in due fasi. La prima costituita da ciottoli legati con la malta, la seconda costituita da ciottoli disposti in modo più irregolare.

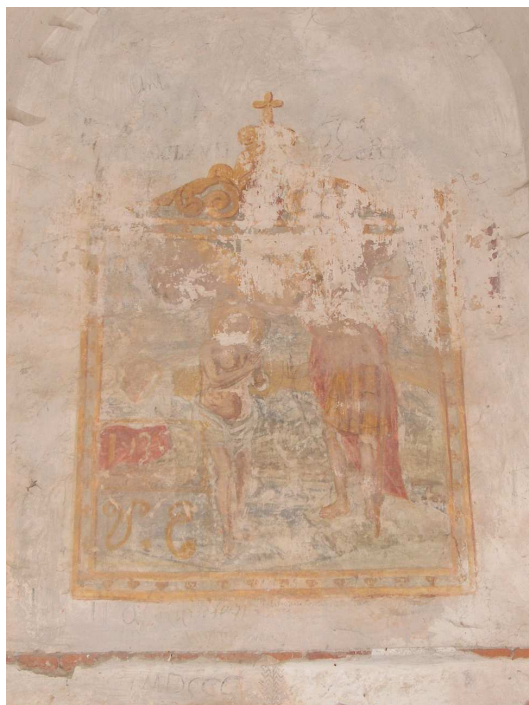
Affresco all'interno del Battistero prima degli interventi

Sulla parete di fondo del Battistero è presente, sullo strato visibile, una pittura murale raffigurante il battesimo di Gesù Cristo che risale probabilmente al secolo XVII.

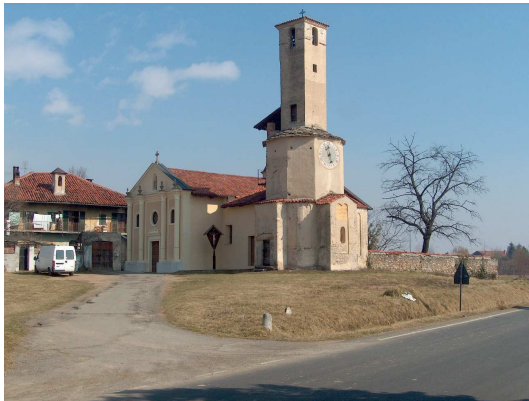
Il complesso del Battistero prima dei lavori di riqualificazione dei percorsi esterni

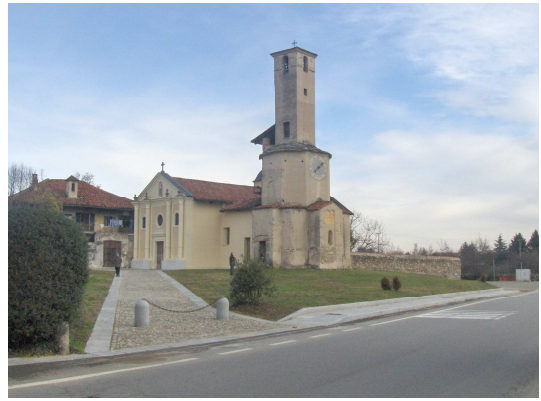
Il complesso del Battistero a lavori ultimati di riqualificazione dei percorsi esterni

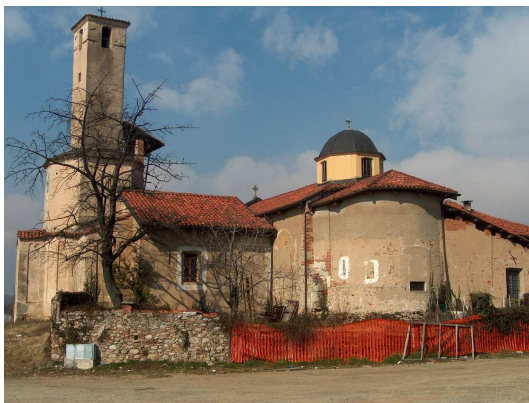
Il muro storico di cinta prima dei lavori di restauro

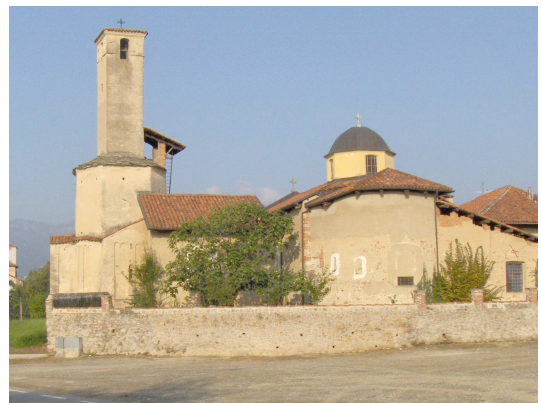
Il muro storico di cinta dopo i lavori di restauro

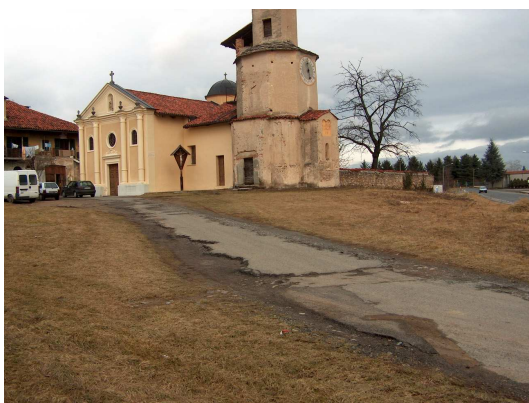
Il percorso esterno prima dei lavori

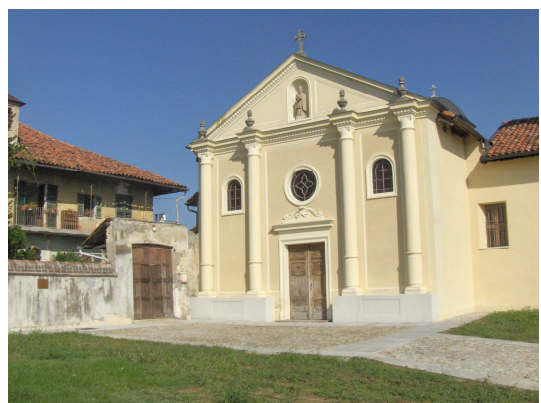
Il sagrato della Chiesa e il percorso dopo l'intervento

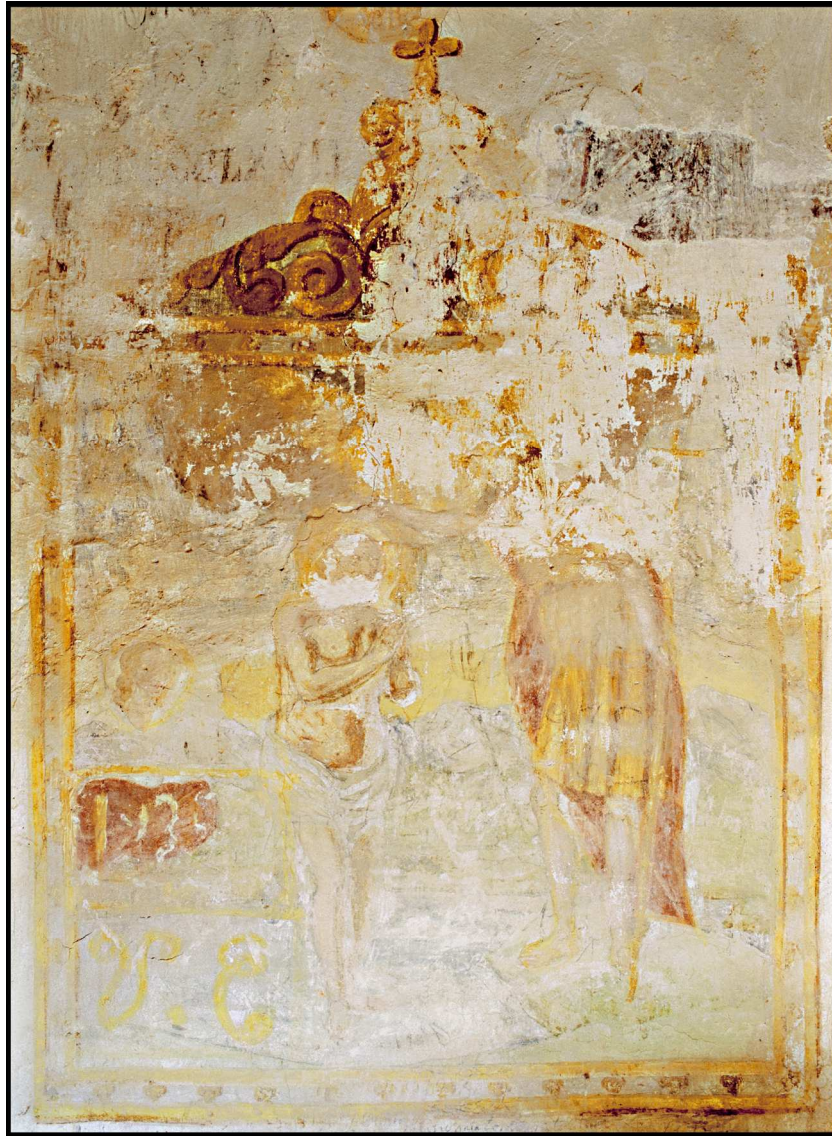
calce. La pittura manifestava un disagio conservativo tale da richiedere un urgente intervento di restauro (vedi paragrafo 3.2) che è iniziato nell'autunno del 2008.

In occasione dei lavori, iniziati con la preliminare fase analitica dell'opera, si è potuto osservare che la pittura era stata molto probabilmente realizzata al di sopra di pitture più antiche, le cui tracce emergevano dalle lacune presenti sulla sua superficie.

Affresco interno Battistero, Battesimo di Gesù, XVII sec. circa

micromolecolare e poi con malte idrauliche liquide e successiva sigillatura di fori e fessurazioni; a tale scopo verranno utilizzate malte di calce idraulica caricata con sabbia fluviale di adeguata granulometria; seguirà il consolidamento definitivo della pellicola pittorica e dell'intonaco decoeso, con un prodotto riaggregante come Fluorophase o equivalente in modo che sia possibile stuccarne le lacune e ogni discontinuità della superficie;

- campagna di stuccatura e microstuccatura dell'intera superficie; questa verrà eseguita con malta di calce idraulica Lafarge bianca, caricata con sabbia e polvere di marmo in granulometria adeguata;

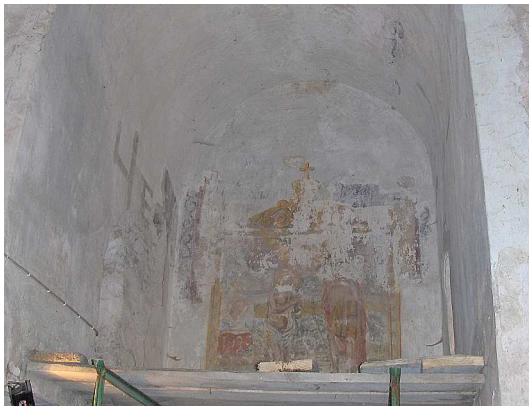
Interventi preliminari di restauro affresco

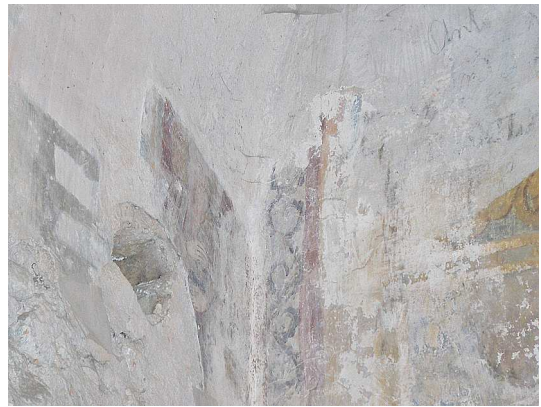
In accordo con il direttore dei lavori arch. Vincenzo BRUNO, e sentiti i pareri delle competenti Soprintendenze, si è proceduto a eseguire alcuni descialbi sulle pareti limitrofe e attorno alla pittura murale, imbiancate e prive di decorazioni. Si è così potuta rilevare la effettiva presenza di pitture più antiche, probabilmente di epoca medioevale, e precisamente una figura sulla parete di sinistra e un'incorniciatura sulla parete di fondo.

Particolare pittura rinvenuta durante le operazioni iniziali di restauro

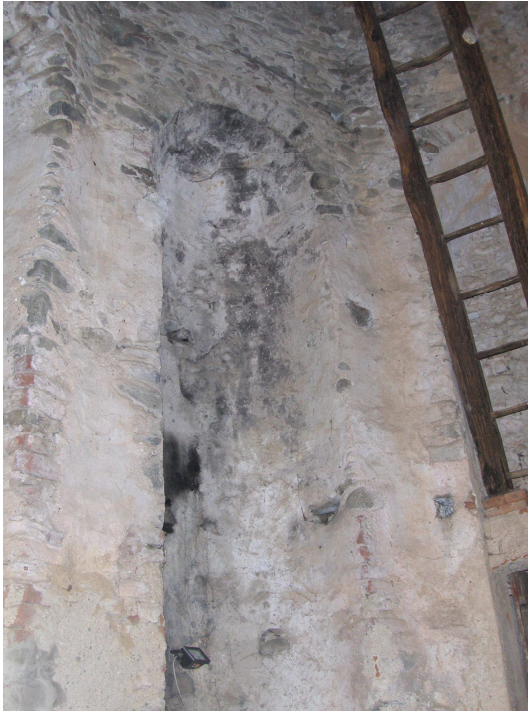
Nicchia Battistero

- interventi puntuali di cuci-scuci nella muratura mista ove necessario;
- ripristino e stilatura di giunti ove necessario;
- consolidamento in profondità delle murature mediante iniezioni di malta appositata (per es. Intoplus) nelle fessurazioni;

- consolidamenti degli strati di intonaco laddove presenti distacchi e decoesioni mediante iniezioni di malte liquide a basso peso specifico;
- sigillatura delle fessurazioni con malta formulata compatibilmente a quella originale;
- stuccatura delle lacune della superficie intonacata con malta c.s. indicato e rifacimento delle porzioni di intonaco rimosso;
- trattamento di protezione delle superfici mediante applicazione di Fluorophase 3.

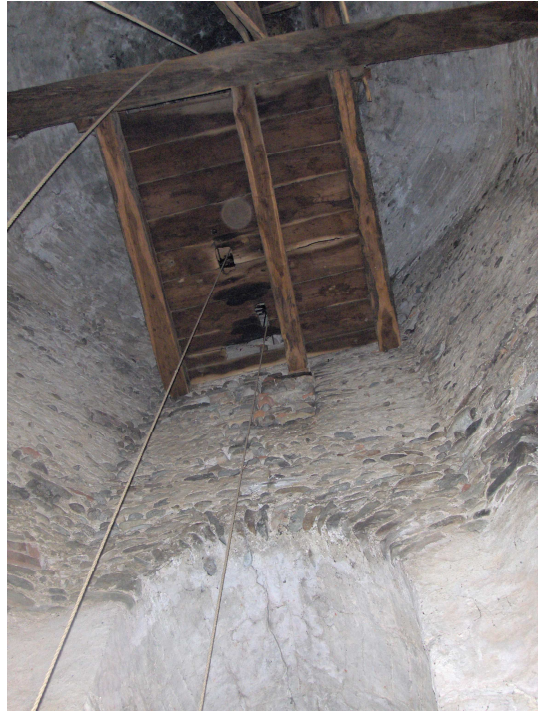
Interno cupola Battistero

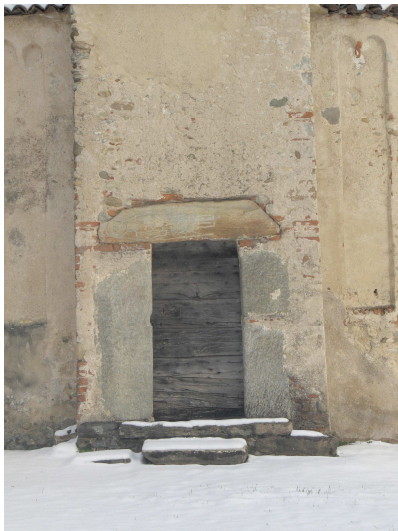
In generale sono evidenti i danni di natura meccanica e quelli dovuti alla vetustà di tutte le superfici lignee. Di tutte queste dovrà essere verificata la buona conservazione e la capacità di tenuta. Il legno verrà dunque sottoposto ad una prima ripulitura per consentirne l'analisi puntuale. In seguito verranno realizzati interventi di disinfestazione (per es. con soluzione di Permetrina in etere di petrolio) e ogni necessario consolidamento, sia mediante infiltrazione e imbibizioni di resine (per es. Paraloid B72) sia mediante sostituzione delle parti molto deteriorate. Gli elementi più usurati o lacunosi, su indicazione della Direzione dei Lavori, saranno sostituiti ed integrati con legno della medesima essenza dell'originale. L'adesivo impiegato sarà una resina del tipo alifatico reversibile in alcool etilico Welwood DAP. Sempre su indicazione della Direzione dei Lavori potranno essere stuccate le crettature e le piccole lacune non sottoposte a stress dinamici, con un preparato a base di cera d'api e gomma elemi opportunamente pigmentate. Le parti metalliche saranno trattate con idonei prodotti convertitori di ruggine e al contempo protettivi. Si presume il controllo ed il ripristino delle cerniere e dei meccanismi di chiusura con eventuale sostituzione delle parti compromesse all'uso. In accordo con la D.L. le parti integrate a legno verranno ritoccate a tono con mordenti all'acqua. Come ultima operazione si prevede la stesura di un protettivo impregnante sintetico (per es. Sayerlak) applicato a pennello, e successiva patinatura con cera microcristallina.

Portone ingresso Battistero

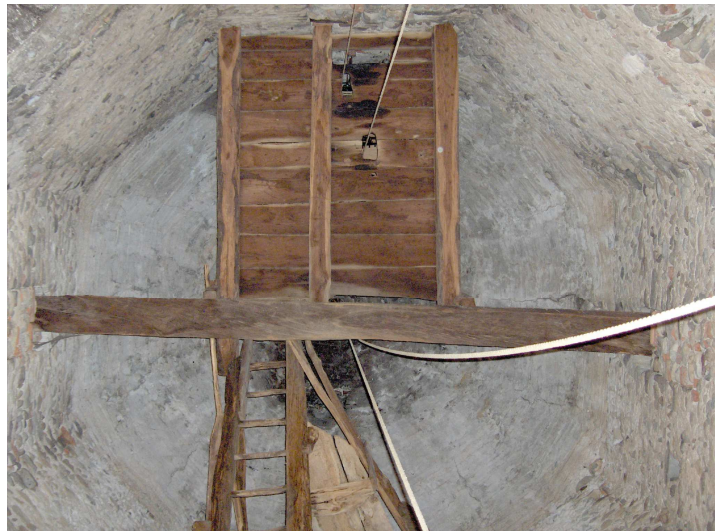
Elementi lignei interni livello superiore

Le aperture senza serramento verranno dotate di retine anti insetti in sostituzione delle griglie metalliche attuali non idonee.

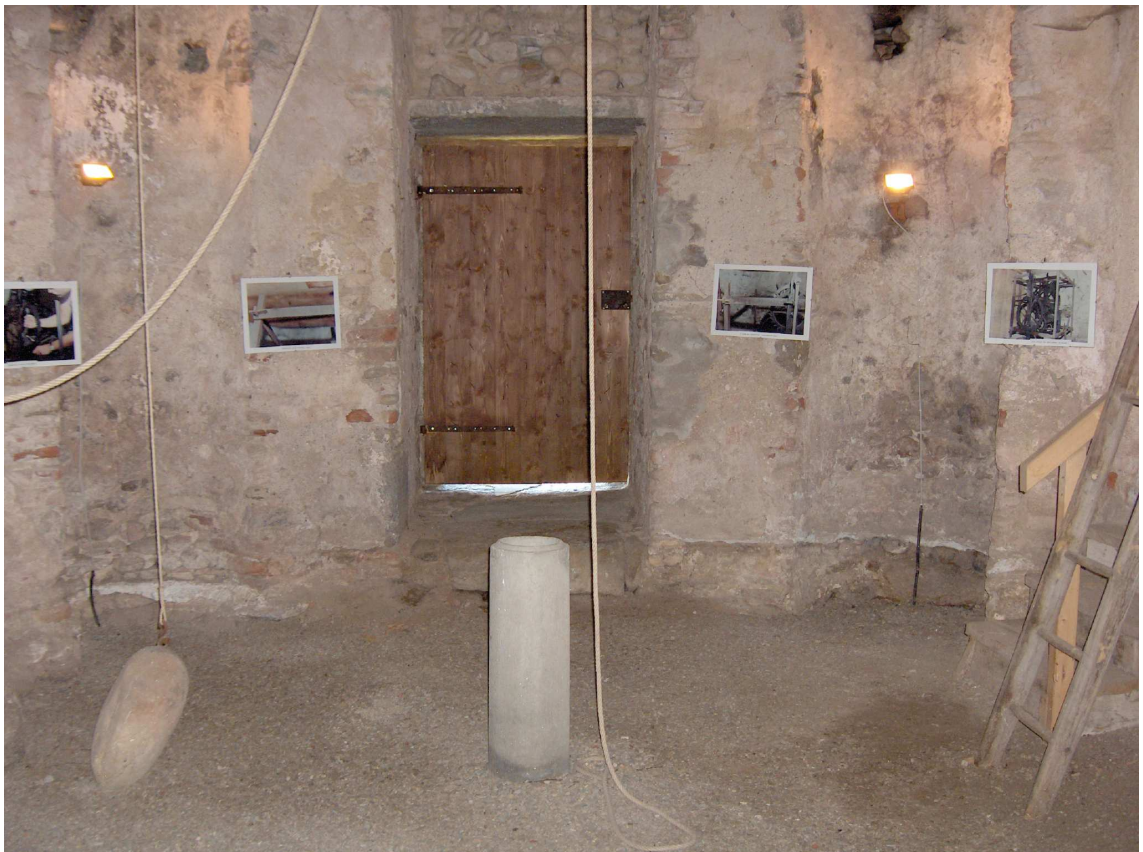
Pavimento interno e ingresso

Sentiti preliminarmente i funzionari delle rispettive Soprintendenze competenti, salvo ulteriori approfondimenti da svolgere in fase di progettazione definitiva ed esecutiva, si sono ipotizzate almeno due soluzioni alternative, che partono comunque dal presupposto di ripristinare il livello di pavimento preesistente agli scavi, che si evince dalla documentazione fotografica degli scavi archeologici e che viene chiaramente segnalato in sito dal perimetro di base dell'intonaco parietale.

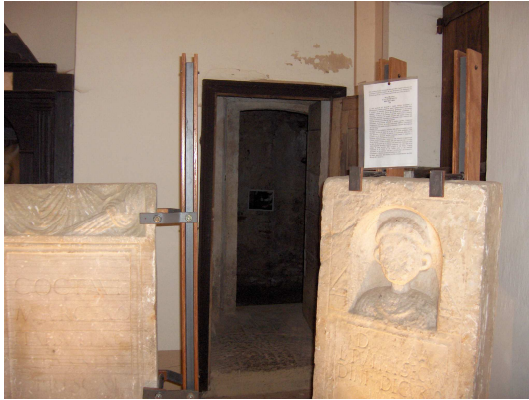
Lapidi romane esposte nel locale Oratorio

Attualmente non esiste un punto informativo specifico per i visitatori: sono esposte alcune foto sulle pareti interne, che vanno evidentemente rimosse per liberare e fare comprendere meglio lo spazio architettonico del Battistero, ed è presente altra documentazione (disegni e foto) relativa agli scavi archeologici nel locale adiacente vicino alla zona espositiva delle lapidi romane.

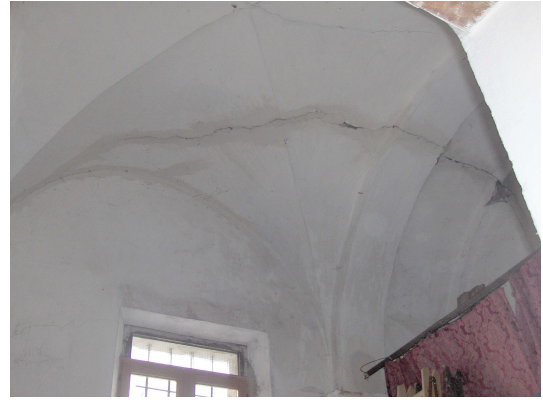
Volta fessurata locale adiacente Battistero

- esecuzione di saggi stratigrafici;
- sigillatura delle fessurazioni su volta a crociera ed su archi con malta compatibile con quella originaria;
- restauro e parziale ricostruzione capitelli in stucco deteriorati;

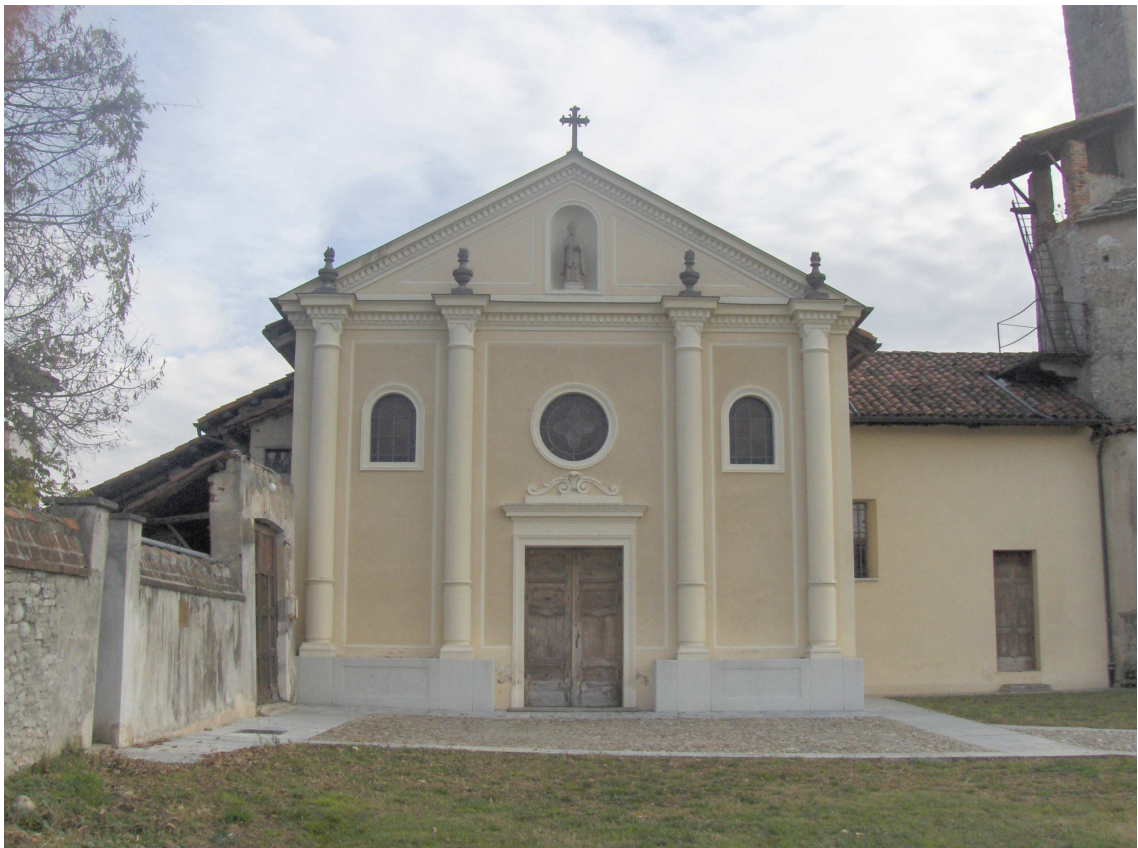
Il portone in legno della chiesa presenta alcuni segni di degrado sulla superficie esterna più soggetta agli agenti atmosferici. È necessario pertanto procedere ad un intervento di restauro “leggero” consistente essenzialmente della pulitura e nella protezione della superficie lignea.

Chiesa e oratorio : portoni d'ingresso da restaurare

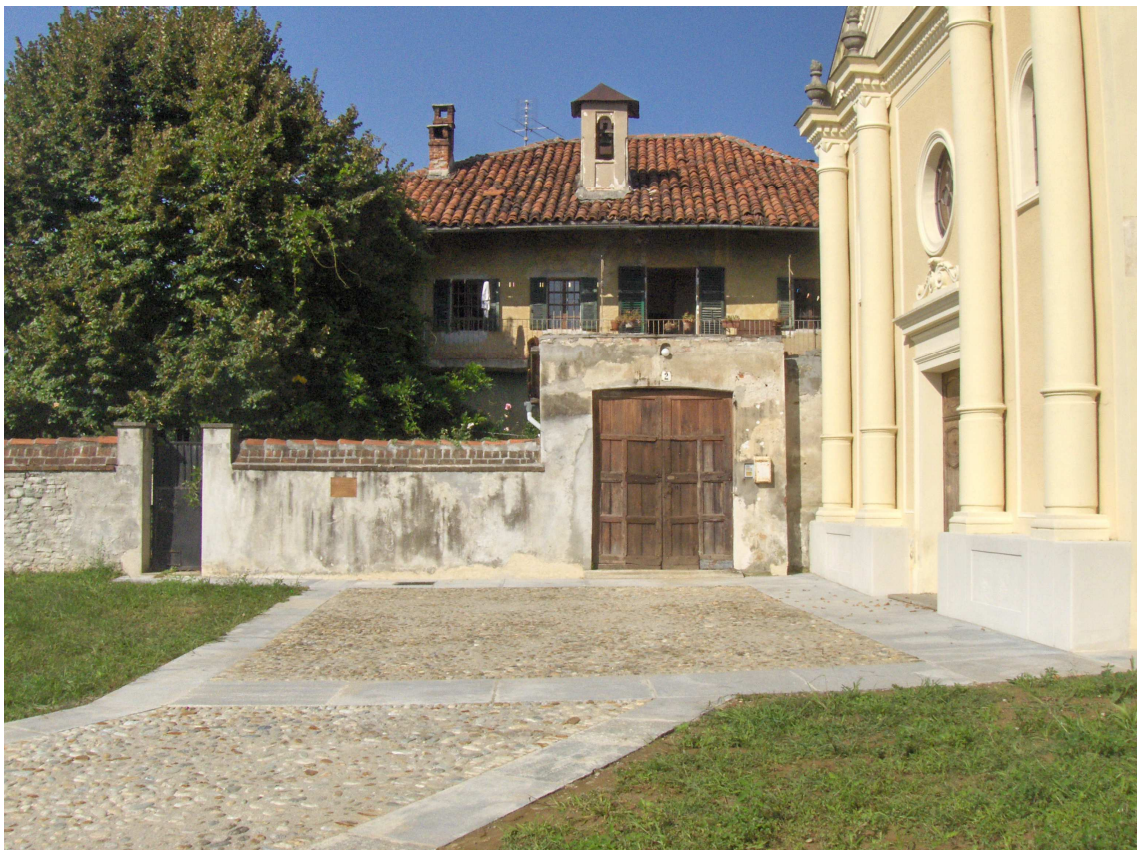
Il portale in muratura di ingresso della casa parrocchiale, posto sul sagrato della Chiesa, risulta in condizioni di avanzato degrado a causa del deterioramento dell'intonaco (anche di cemento) in varie zone di parete e della mancanza di lattonerie protettive in sommità.

Portale di ingresso canonica su sagrato

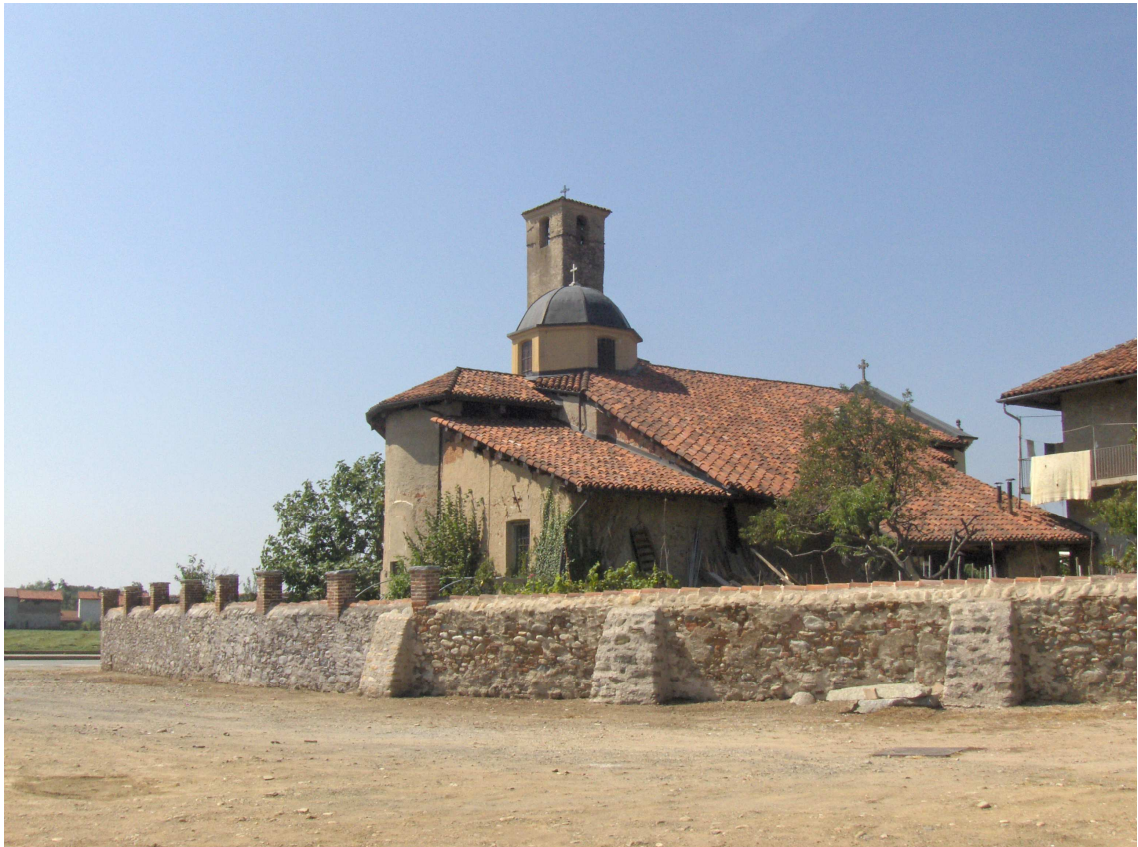
Giardino interno delimitato dal muro storico restaurato

Per far questo occorre realizzare un nuovo accesso sul lato nord del muro di cinta che consenta l'accesso carraio, oltre a quello pedonale esistente, alla casa parrocchiale in modo distinto da quello dei visitatori.
